RIKKOUTUNEEN LATTIAPINNAN KORJAAMINEN

RIKKOUTUNEEN LIIKUNTASAUMAN KORJAAMINEN

HALKEAMIEN KORJAUS

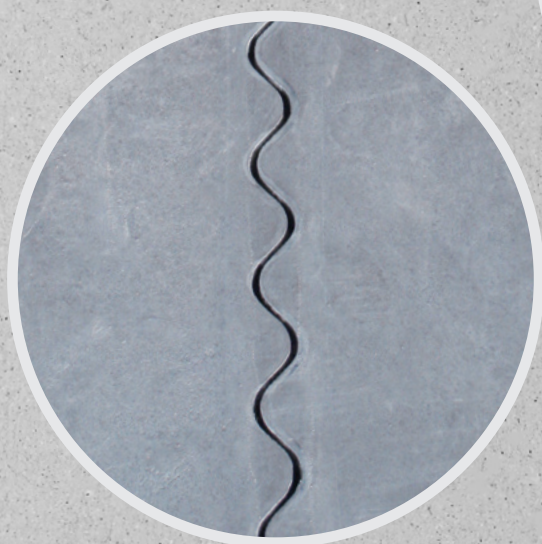
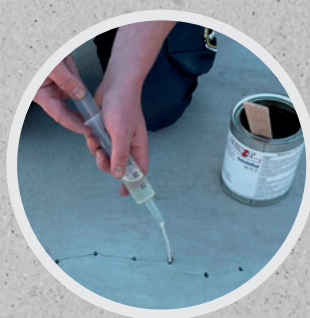
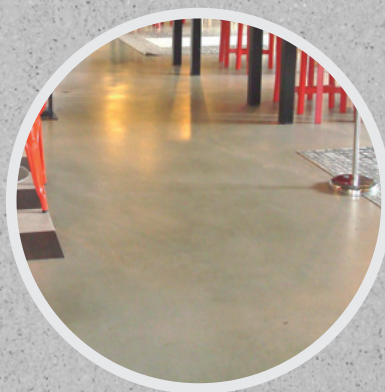
Lattian korjaus aloitetaan poistamalla kaikki rikkoutunut materiaali. Tämä voidaan toteuttaa esimerkiksi piikkaamalla, jyrsimällä tai sinkopuhaltamalla. Vaadittu toimenpide riippuu lattian ja vaurioiden laadusta. Poiston jälkeen betonipinta on kova ja ehjä. Lopuksi pinta puhdistetaan huolellisesti pölystä ja muusta irtomateriaalista.

Puhdistettu pinta käsitellään huolellisesti Cemprime AC -primerilla.

Kun pohjuste on kuivunut, voidaan suurimmat kolot täyttää kuituvahvistetulla Cempac 540 -korjausmassalla. Cempac 540 kovettuu hyvin nopeasti; tuotteen työaika on noin 10-20 minuuttia.

Cempac 540 -paikat käsitellään uudestaan Cemprime AC -primerilla.

Primerin kuivuttua uusi pinta voidaan valaa itsestään leviävällä Cemtop 360 -massalla. Cemtop 360 tulee sekoittaa huolellisesti ohjeen mukaisella vesimäärällä. Tuotteella saadaan aikaan tasainen ja sileä lattiapinta.

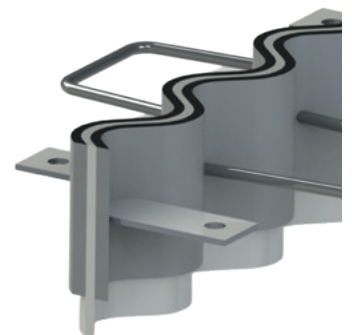
Mikäli saumaan kohdistuu kuormitusta joka liikuntasauvan tulee siirtää, käytetään kuormaa siirtävää liikuntasauvalaitetta, kuten Cosinusta tai e-slidea. Sopiva laite valitaan käytettävissä olevan tilan ja tulevien kuormitusten perusteella. Jos kuorman siirtoa ei tarvita, tai se hoidetaan rakenteen muilla ominaisuuksilla, voidaan käyttää Sinus-korjaussaamaa. Sauvan ympäriltä poistetaan betonia sauman korkeuden paksuinen kerros. Poisto ulotetaan noin 300 mm sauman molemmin puolin.

Tartuntateräksiset porataan ja ankkuroidaan vanhaan betoniin.

Liikuntasaumalaite asennetaan vanhan sauman kohdalle ja kiinnitetään tartuntoihin tukevasti kiinni sauman omista tartunnoista hitsaten tai surrilangalla sitoen.

Sauman reunoille voidaan asentaa lisäraudoitusverkko tai valettavana betonina voidaan käyttää Concrix ES -makrokuiduilla vahvistettua massaa.

Jos valussa käytetään nopeasti kovettuvaa Cempac 540 F -korjausmassaa, vanha betonipinta käsitellään Cemprime AC -primerilla. Mikäli valu tehdään normaalilla tai kuituvahvistetulla betonilla, käsitellään pinnat ennen valua Tarra-Povix-laastilla.

Valupinta viimeistellään liikuntasauaman yläpinnan kanssa tasan ja jälkihoidetaan huolellisesti.
